# 生产建设项目 水土保持方案报告表

项目名称： 中山市众盈光学有限公司改扩建  
建设单位（个人）： 中山市众盈光学有限公司  
法人代表： 朱振威  
通信地址： 中山市民众街道番中公路边  
联系人： 周中星  
联系电话： 13590810966  
报审时间： 2024年03月

中山市众盈光学有限公司改扩建  
水土保持方案报告表

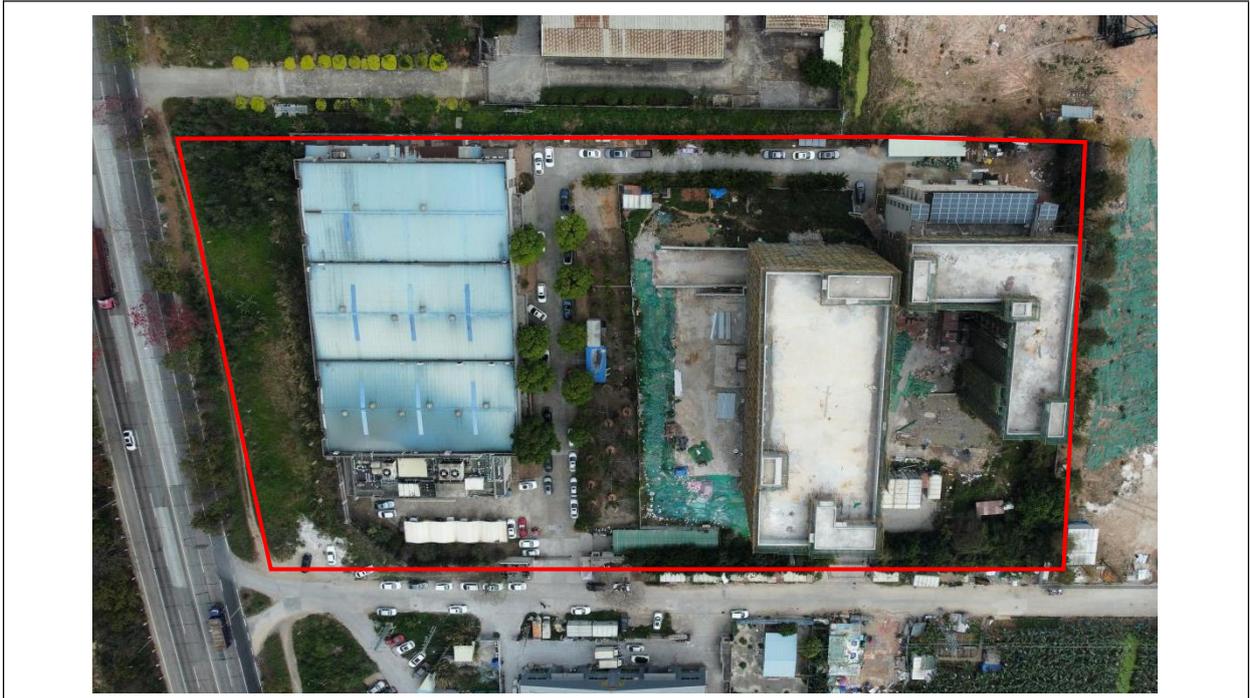
项目现状

截止2024年02月，项目用地范围内大部分地块已发生扰动，已产生扰动面积约1.47hm<sup>2</sup>，施工单位利用彩钢板对项目用地进行围蔽，围蔽范围为1.47hm<sup>2</sup>。现状为一期1栋1层的生产车间（1幢）、1栋5层的饭堂/宿舍（2幢）、1栋1层的门卫（9幢）于2005年11月已建；二期扩建为1栋6层的厂房（4幢）、1栋7层的宿舍（6幢）桩基施工和基础开挖施工已完成，正在进行二期主体工程1栋6层的厂房（4幢）、1栋7层地上建筑施工建设中；于项目南侧设置施工营造区和施工出入口，施工出入口连接新伦村村道。

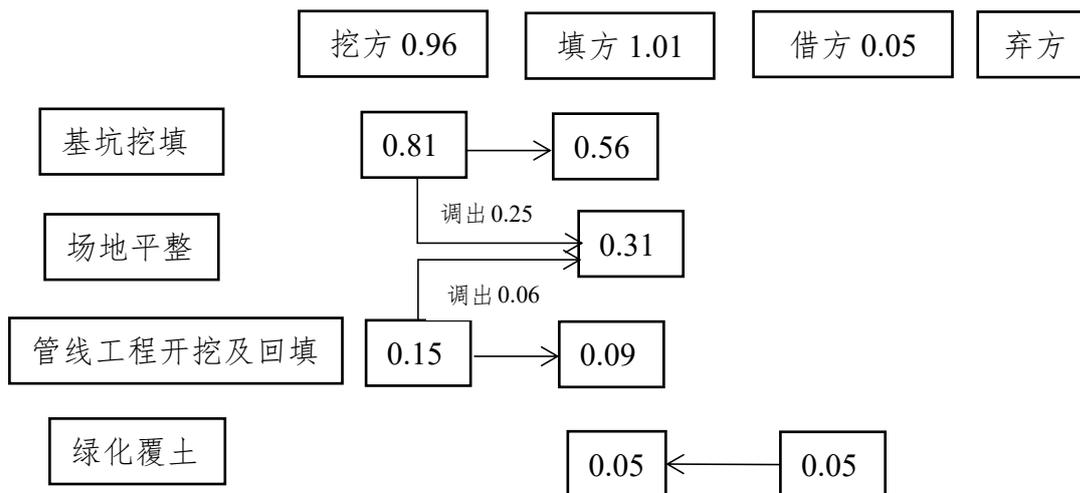
图 1.3-1 土石方流向框图 单位：万 m<sup>3</sup>

工程土石方挖方总量为 0.96 万 m<sup>3</sup>，来自基坑开挖和管线工程开挖量；填方量总为 1.01 万 m<sup>3</sup>，主要为管沟回填、基坑回填以及场地平整；借方为 0.05 万 m<sup>3</sup>，主要为绿化覆土；无弃方。本工程土石方平衡分析见表 1.3-1，土石方流向情况见图 1.3-1。

项目组成	挖方	填方	土方调配		借方	弃方	
			调入	调出		数量	去向
基坑挖填	0.81	0.56	/	0.25	/	/	/
管线工程开挖及回填	0.15	0.09	/	0.06	/	/	/
场地平整	/	0.31	0.31	/	/	/	/
绿化覆土	/	0.05	/	/	0.05	/	/
合计	0.96	1.01	0.31	0.31	0.05	/	/

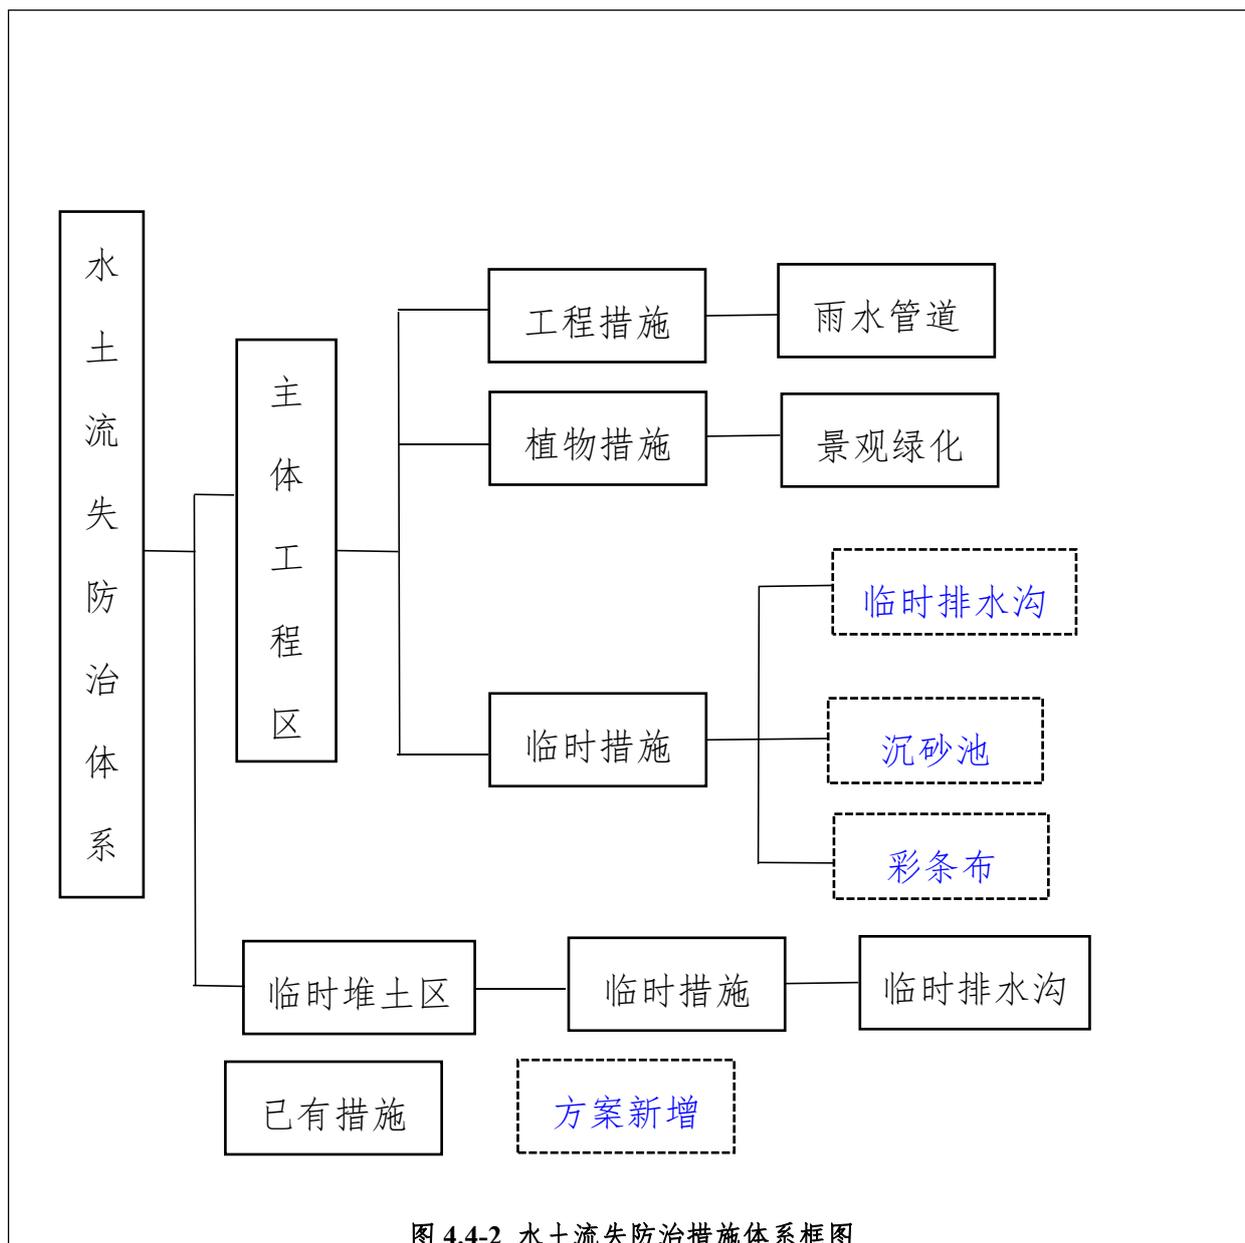
图 4.4-2 水土流失防治措施体系框图

主体设计主要考虑了对建筑物周边和道路广场的周边布设雨水管网和景观绿化，作为永久措施，有利于水土保持措施。结合对项目现状场地内的调查，项目现状场地内主要表现为排水沉砂措施不足和裸露地表较多。本方案对排水沉砂措施，临时主要考虑在二期与三期的范围内四周增设砌砖临时排水沟，规格为 300mm\*300mm（宽\*高），矩形断面，长度 352m；增设临时砌砖沉砂池 1 座 3000mm\*1500mm\*1500mm（长\*宽\*高）；方案同时考虑对现状裸露地表和后期施工过程中存在的裸露地表布设 1000m<sup>2</sup>彩条布苫盖。

水土保持措施体系					
防治分区	防治措施		工程量	单位	备注
主体工程区	工程措施	雨水管网	304	m	主体已列
	植物措施	景观绿化	0.16	hm <sup>2</sup>	主体已列
	临时措施	沉砂池	1	座	方案新增
		临时排水沟	352	m	方案新增
		彩条布	0.2	hm <sup>2</sup>	方案新增
临时堆土区	临时措施	临时排水沟	226	m	主体已列
